دراسة التأثيرات البشرية المتلفة لبعض الآثار الإسلامية وطرق صيانتها بمدينة القاهرة
القديمة

تطبيقاً على أحد المباني الأثرية الإسلامية المختارة بمدينة القاهرة القديمة

بحث لنيل درجة الماجستير في ترميم وصيانة الآثار

**A STUDY OF THE EFFECTS OF HUMAN DETERIORATION ON CERTAIN ISLAMIC
MONUMENTS, THE METHODS OF THEIR CONSERVATION, AND AN APPLICATION
ON A SELECTED ISLAMIC MONUMENTAL BUILDING IN OLD CAIRO.**

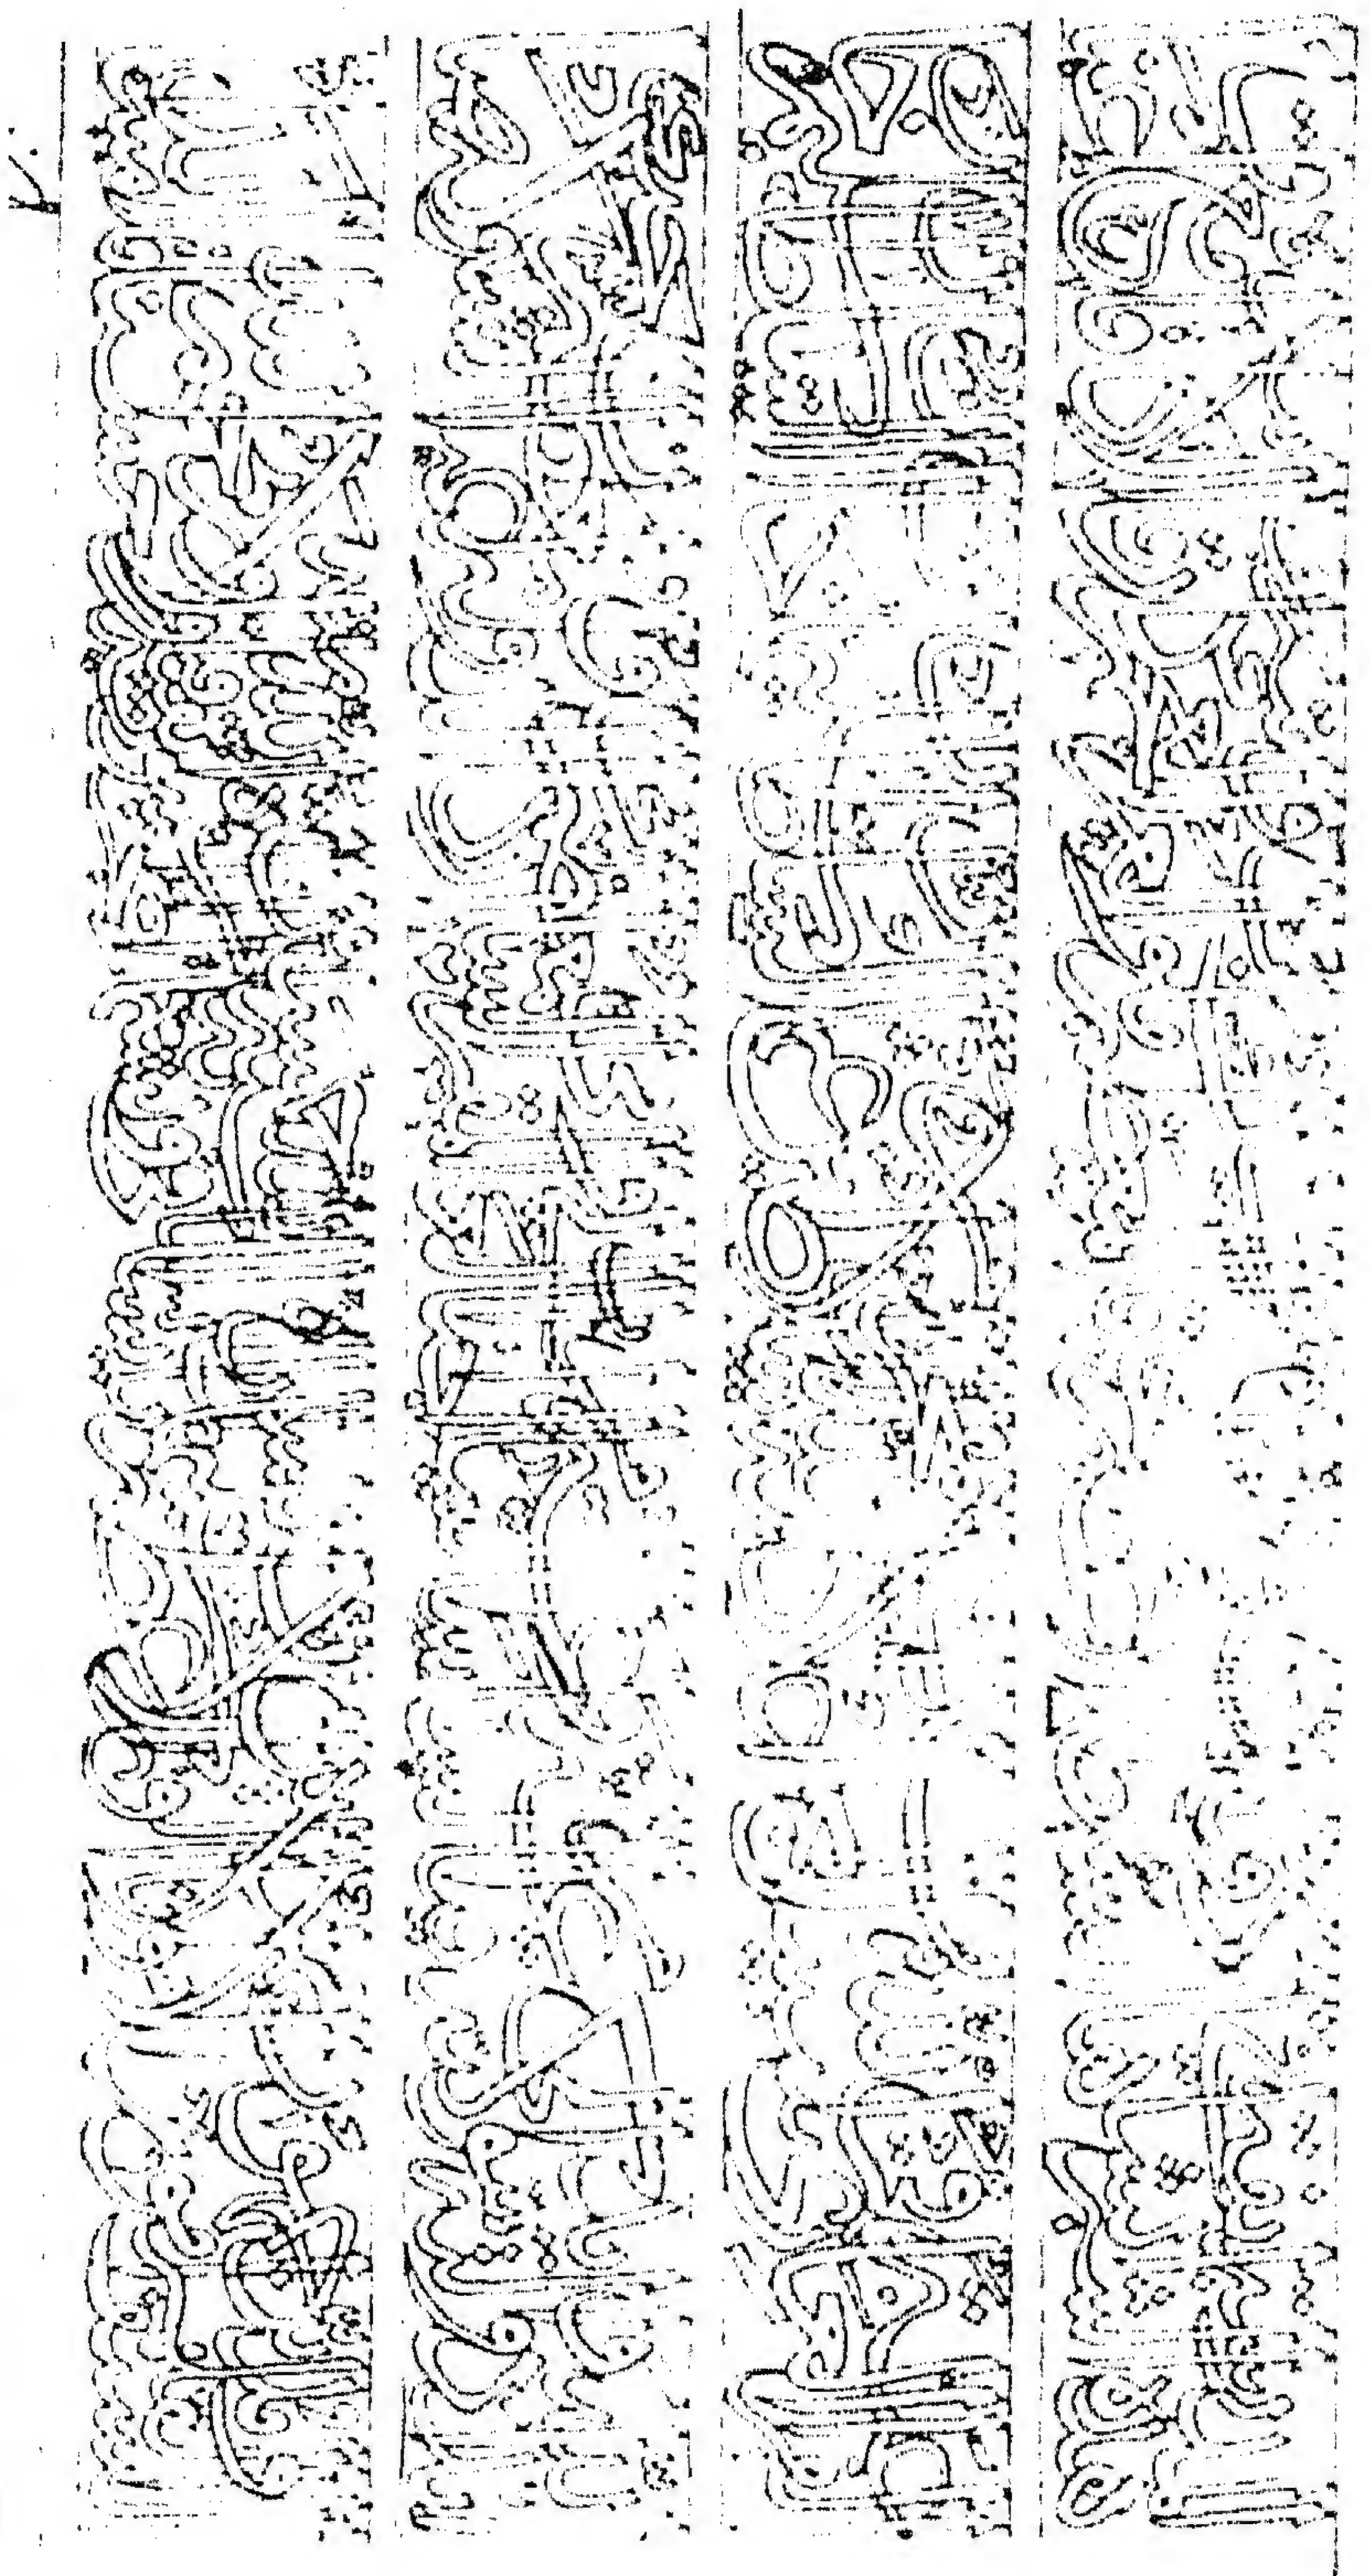
شكل رقم (٣١) : توضيح لنص التكميلى ليعنى التكمية للميكانيكية .

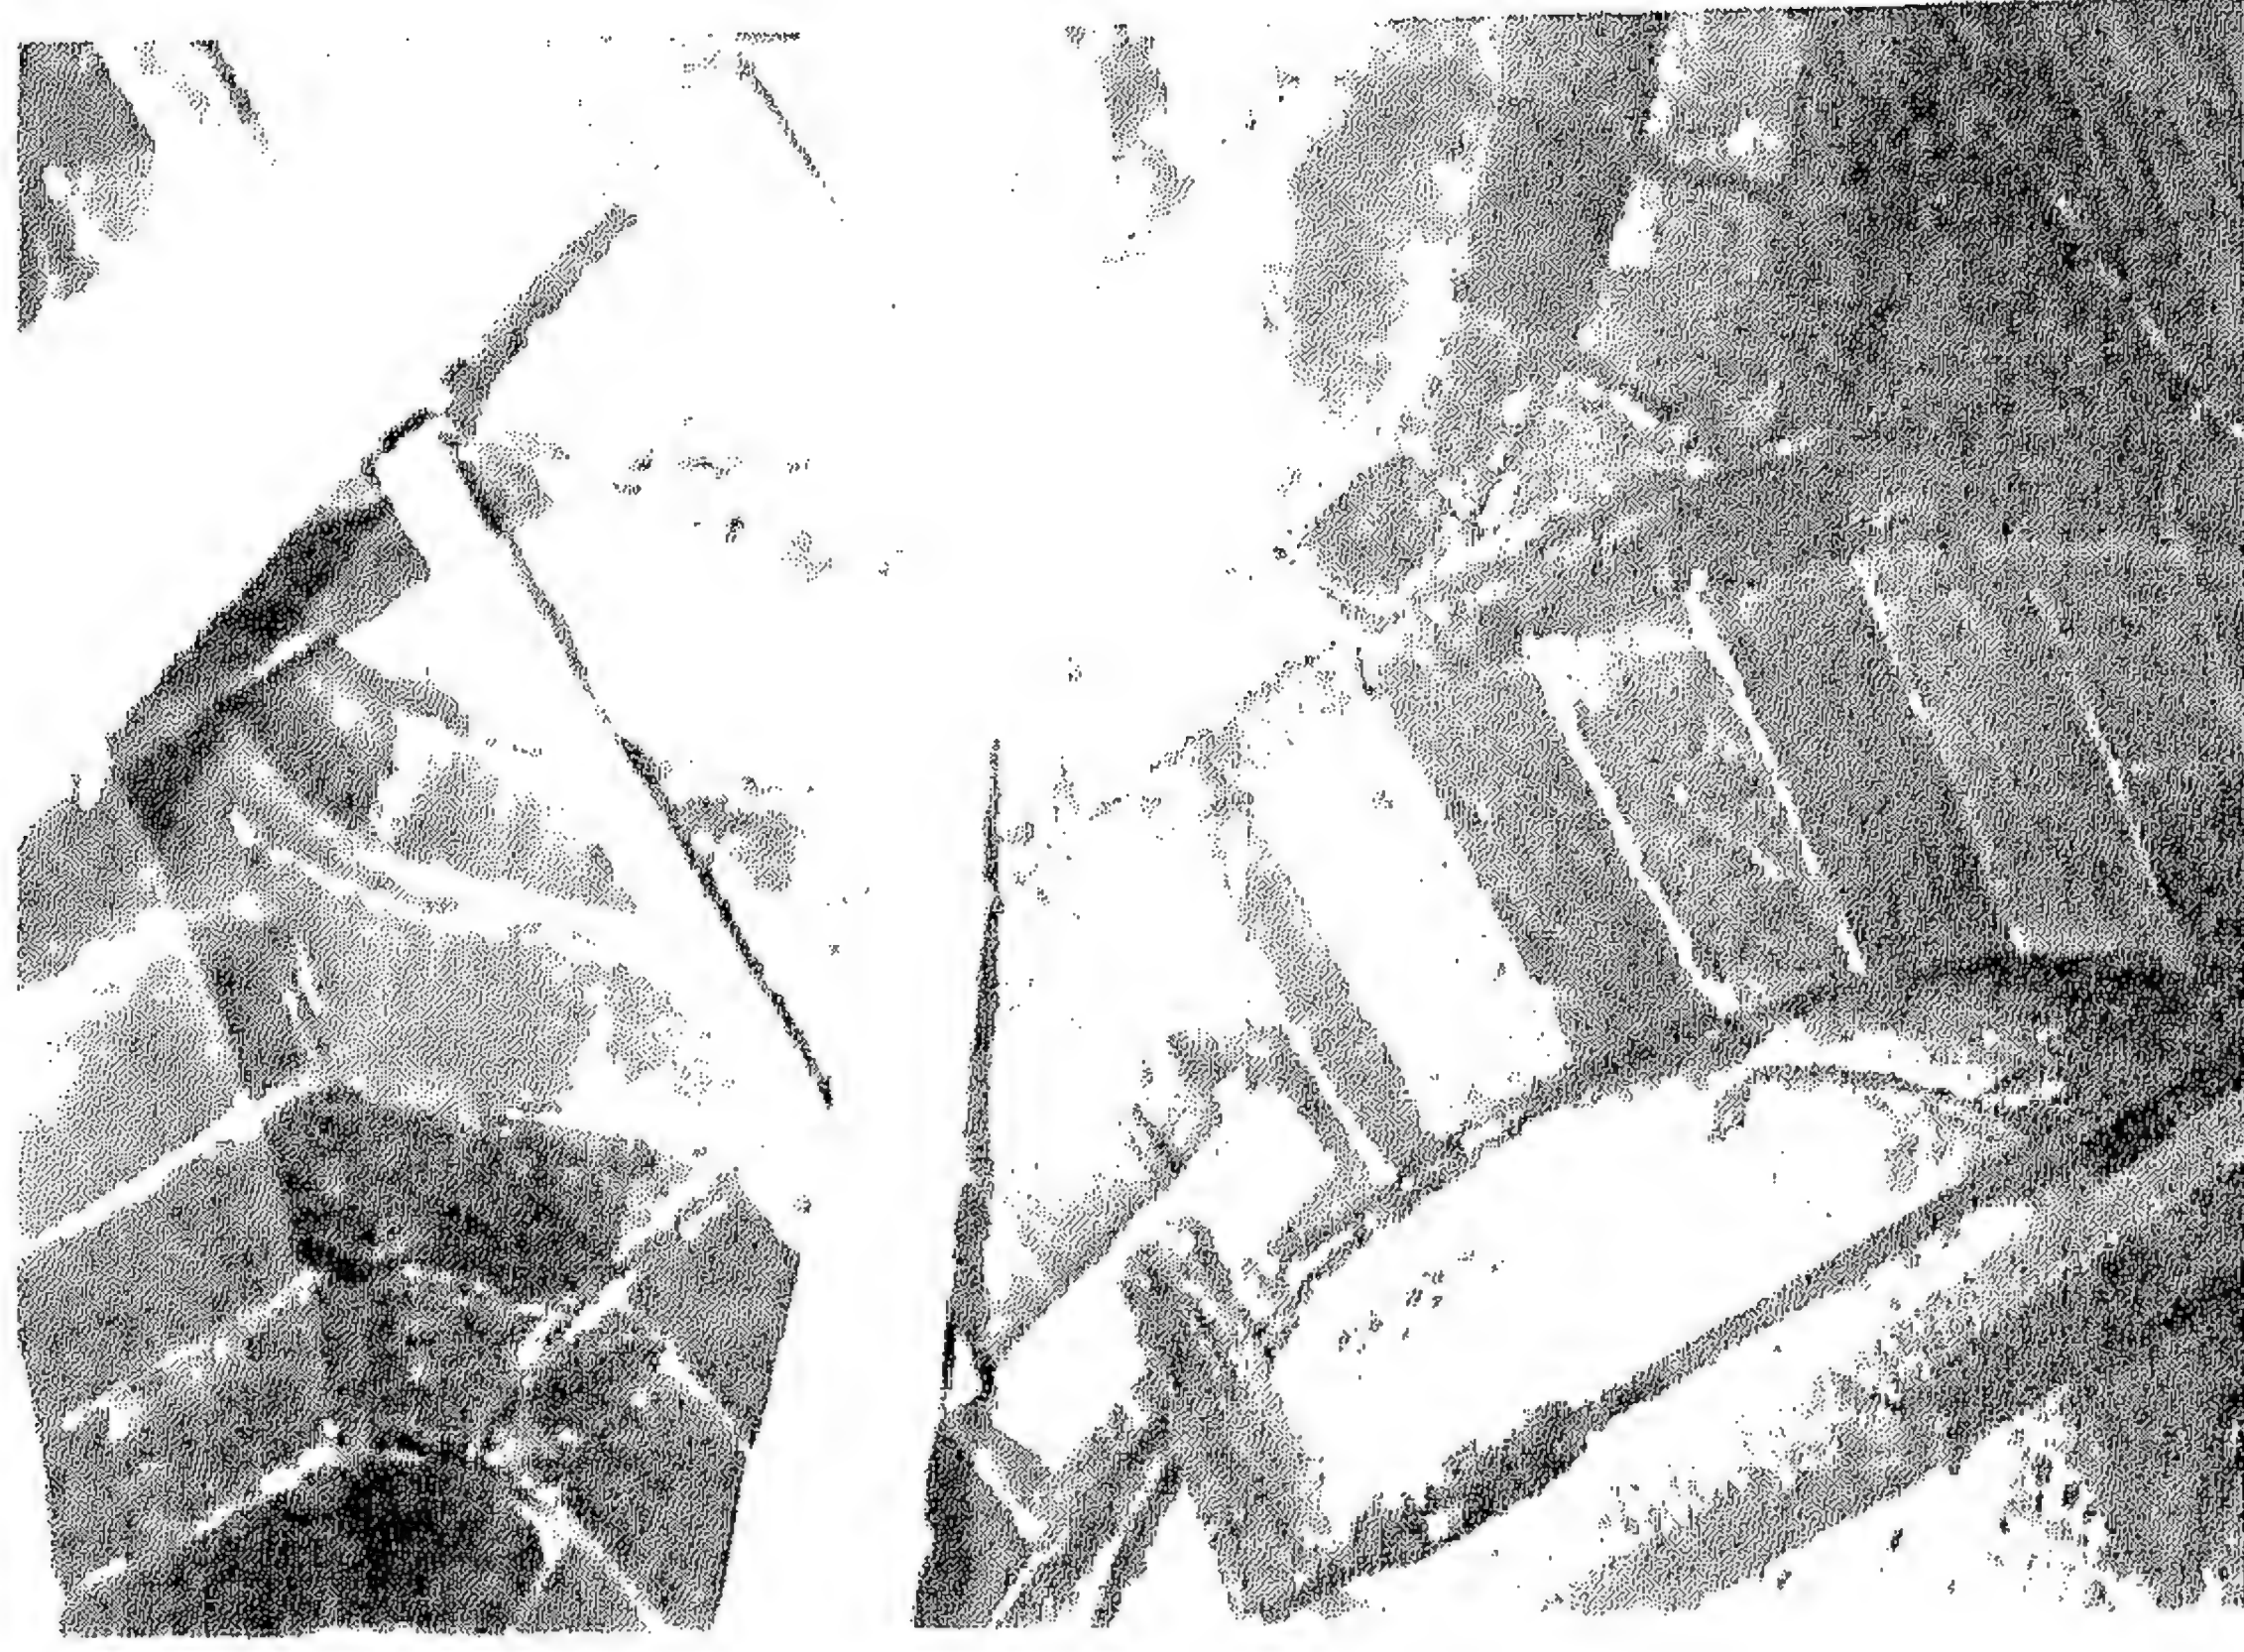
صورة رقم (٩٠) توضح شروخ فى القباب ناتجة عن هبوط الأرضيات
